### 第3節 歴史的建造物・石造物等に関する計画

#### 5-3-1 歴史的建造物・石造物等

#### 5-3-2 各地区の現状

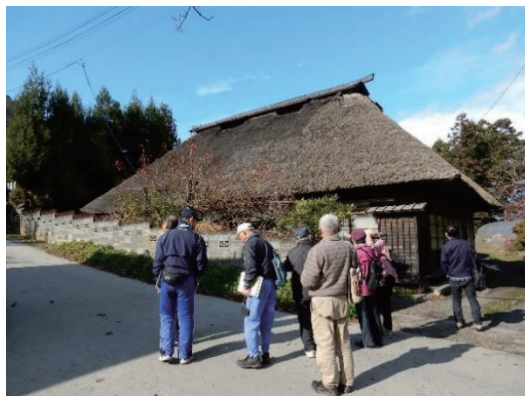
図 130 茅葺屋根は定期的な修復が必要

歴史的建造物・石造物等については現状保存を原則とし、史跡内に現存する歴史的建造物の茅葺屋根の経年による劣化は、定期的かつ計画的に修復する。

なお、修復に当たっては、地域で受け継がれてきた茅葺きの技術をできる限り活かして茅葺屋根の伝統的な形状の維持に努める。

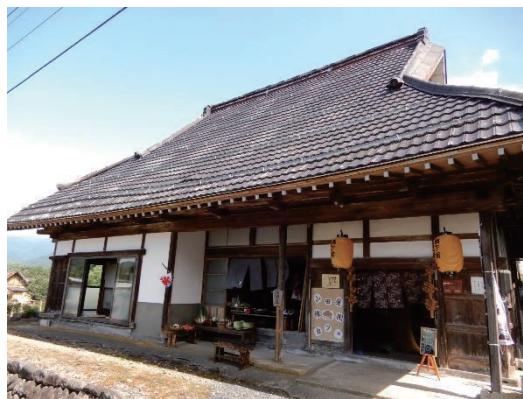
この「山田屋（図136）」のサッシに関しては、これまでの調査記録等に基づいて、宿場の歴史的建造物に相応しい意匠の建具で復元を図るとともに、瓦風トタン屋根については降雪の重さによる破損が目立つため、今後、雨漏りが懸念されることから降雪及び融雪の対策を検討する。

図 136 檜下宿「山田屋」

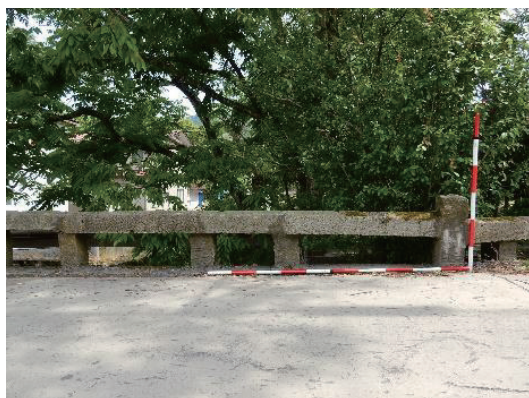
この石橋は、高欄が地上40～80cmと低く、経年による石の劣化が複数個所で確認されている。

図 139 安全対策が必要な石橋の高欄

石橋が架かる市道檜下宿線は、地域住民の生活道路であるとともに史跡探訪者の多くが散策時に利用していることから、地域や関係機関と合意形成を図りながら安全対策を協議する（図138～図140）。

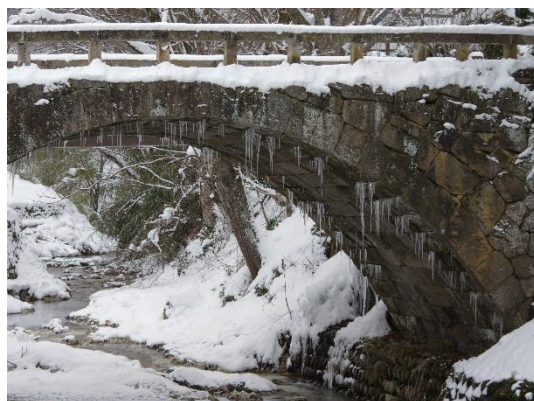
石橋のアーチ部分には、冬になるとたくさんの氷柱がぶら下がるが、この氷柱群は、石橋の劣化に少なからず影響を与えるため、今後は氷柱対策の措置を講じなければならない。

図 141 新橋アーチ部の氷柱

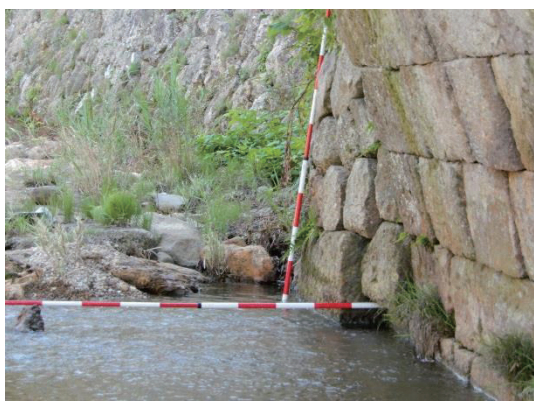
硯橋（石橋）は、アーチ部切石が接する河床が岩盤ではなく砂礫層であり、水衝部が洗掘されて奥行き約80cmに渡って空洞化しているほか（図144）、アーチ部切石と橋台切石との間に約25cmのズレが生じている。（図143）

図 143 アーチ部と橋台とのズレ

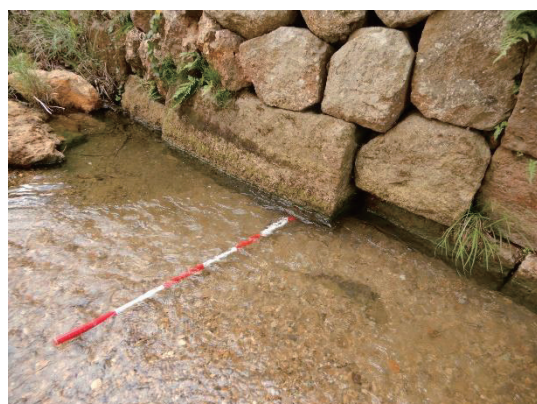
図 144 水衝部で洗掘され切石の下が  
80cm 空洞化

硯橋上流にある新橋は、水衝部の河床洗掘対策が実施されている（図146／図147）。硯橋の水衝部の土台石がこれ以上動かないようにするため、水衝部の河床洗掘を防ぐ対策について所管課及び関係機関と協議する。

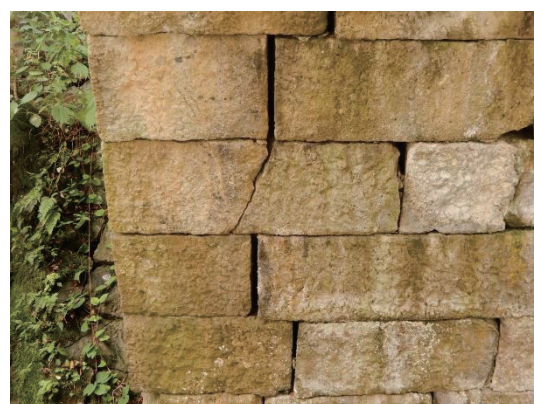
図 145 石橋に確認できた複数のクラック

また、石橋を構成する複数の切石に確認されている複数のクラック（図145）については、クラックゲージを用いて変位観測を実施する。

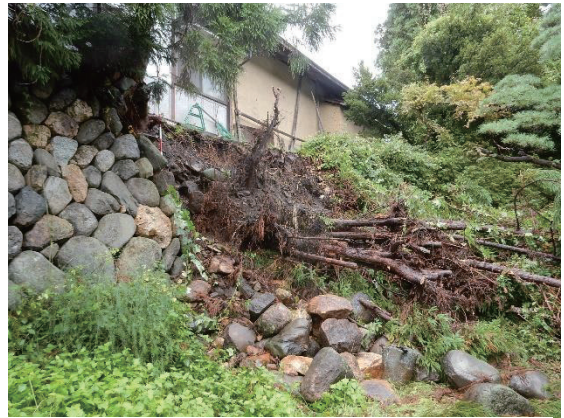
平成30（2018）年9月4日に本市に接近した台風21号の影響で、史跡「橋本屋」西側の石垣天端に列植されたスギ8本のうち3本が東側に倒伏し、隣家との境界にある石垣が幅約6.0m、高さ約4.0mに渡って崩落した（図148）。

図 148 接近した台風の影響で倒伏したスギと崩落した石垣

崩落した石垣の復旧に当たっては、有識者からなる史跡災害復旧検討委員会を組織し、崩落現場の現況確認調査等に基づいて復旧の方針や工法を繰り返し検討した。

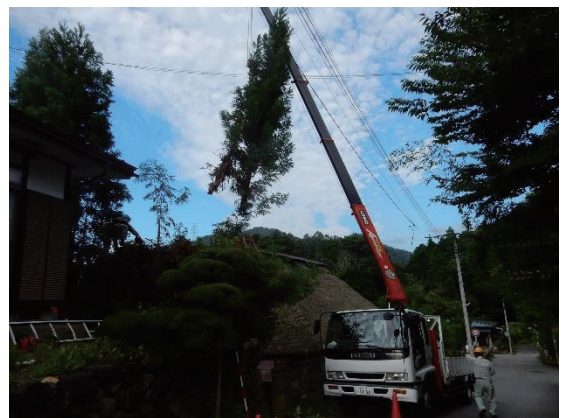
発災直後、強風で倒れなかった石垣天端のスギ5本を確認したところ、根が宙に浮くなどして不安定な状態で倒伏の危険性が確認されたことから、二次被害を防ぐため、根が宙に浮いたスギ1本は根元から伐採・撤去し、残りの4本のスギは約10mの樹高を約2mに切り詰めた（図149）。

図 149 二次被害を防ぐため石垣天端のスギを伐採・撤去

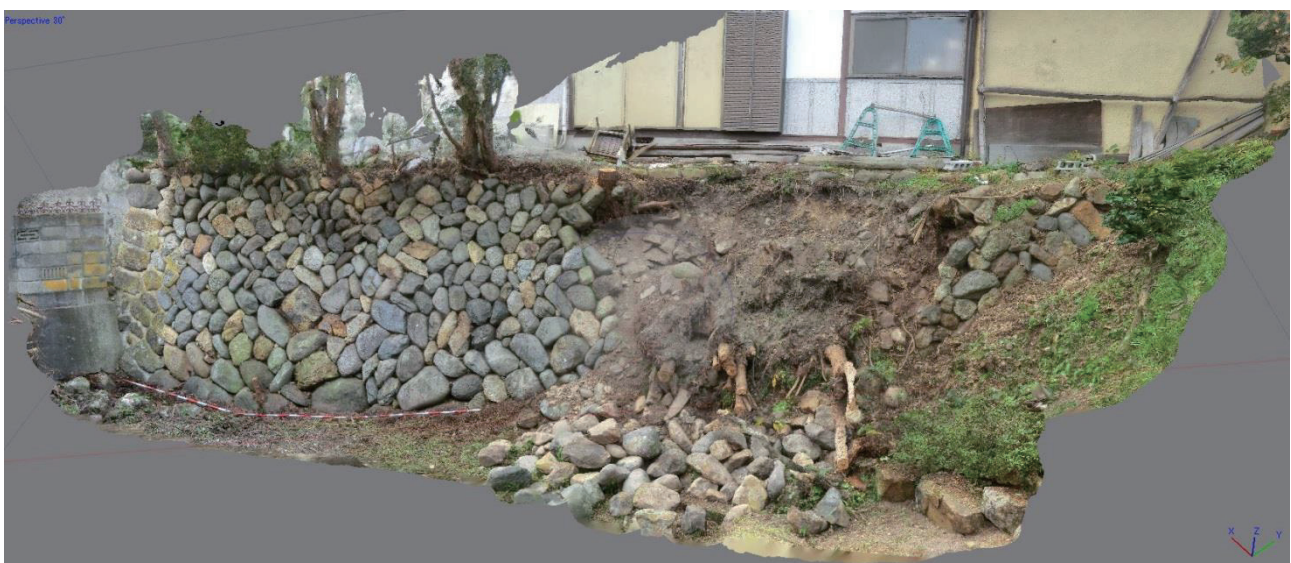
図 150 史跡「橋本屋」西側の石垣崩落状況（阿子島功委員による写真合成）

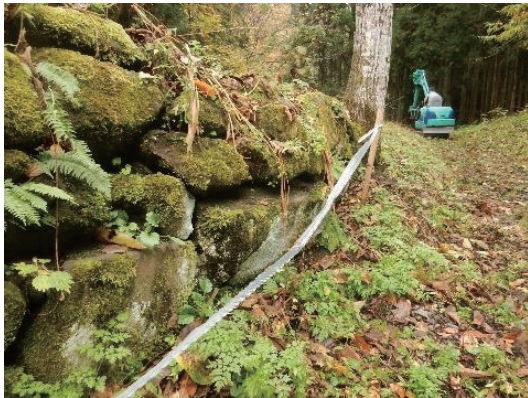
図 164 <sup>はら</sup>孕んだ石積み（金山宿頭付近）。近隣の樹木の根による影響と推定される

街道沿いの石積みで<sup>はら</sup>孕みや崩落が確認されている箇所については、今後の調査に基づいて適正に積み戻すとともに、石積み<sup>はら</sup>に悪影響を与えている樹木については伐採する（図164）。

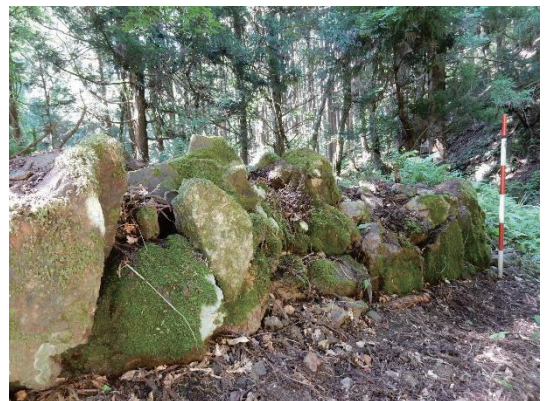
なお、近年、イノシシによる路面の掘り返し（図166）や、沿道石積みや街道縁石列の損壊（図165）が多数生じていることから、獣害を所管する関係課及び関係機関と連携を図り情報を共有しながら対応策を協議する。

図 165 崩落した石積み（馬頭塔付近）

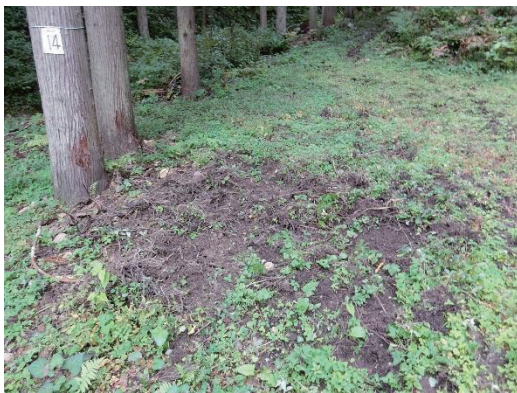
図 166 イノシシによる街道路面の掘り起こし。被害面積は年々拡大傾向
