第2章 史跡の現状

第1節 位置と自然的環境

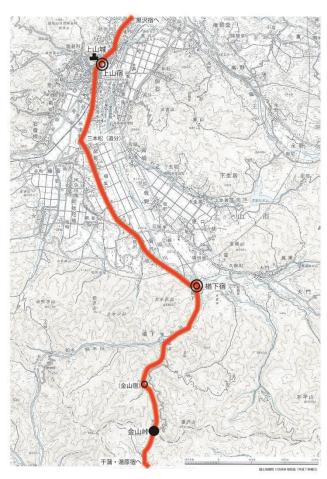
上山市楢下は、本市の南部に位置する91世帯320人の集落で、須川とその支流である金山川の河岸段丘上に立地し、標高は255~280mである(図18)。江戸時代初期から中期は須川右岸の元屋敷や流町に集落があったが、街道の付け替えや度重なる洪水によって金山川左岸に集団で移転し、宝暦7年(1757)の洪水後に現在のような町並み形態となった。宿頭から街道を南進(江戸上り)すると、楢下のかつての枝郷だった赤山と金山の集落がある。

羽州街道は奥州街道の桑折宿(福島県桑折町)から 分かれる脇往還であり、津軽藩や秋田藩など奥羽13藩 の大名が参勤に利用したほか、湯殿山参りの行者や商 人たちでにぎわった。山形城下から松原宿・黒沢宿 (間宿)、上山城下(上山宿)を通り、三本松の追分 図18 楢下の位置

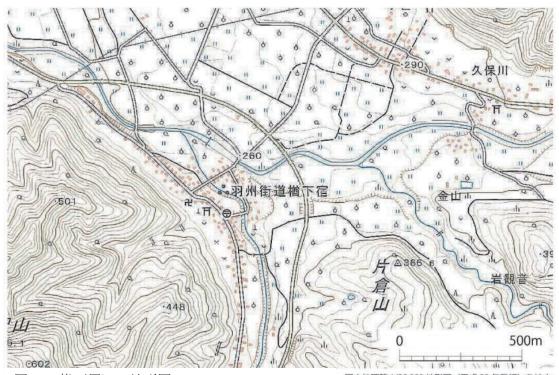
図 20 楢下周辺の地形図

国土地理院 1/25,000 地形図(平成 28 年発行)を拡大

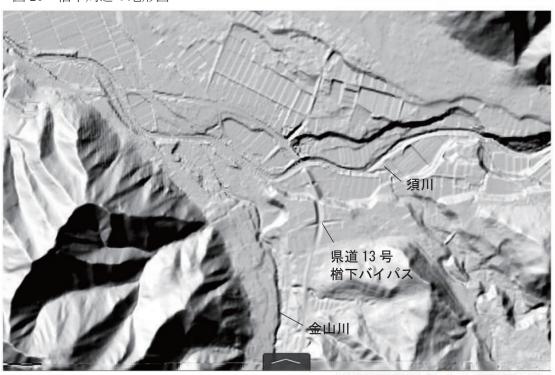
図 21 楢下の地形(陰影起伏図)

国土地理院陰影起伏図 (5mメッシュ数値標高モデル)

植下は金山川と須川がつくり出した河岸段丘と氾濫原に立地する(図22)。河岸段丘は氾濫原が隆起し河川に切り込まれて高台になったもので、大きく3段の段丘面に分けられる。川床より10~15m高い上町一新町の段丘面と、15m以上高い台の上の段丘面がそれぞれ上段に当たり、それらより一段低い下段は、平林の畜舎のある段、宮川橋下流の須川左岸、横町のうち覗橋から西側の登坂(山田屋の敷地は川床から8m高い)、新橋の袂の橋本屋の敷地(川床から6m高い)等である。

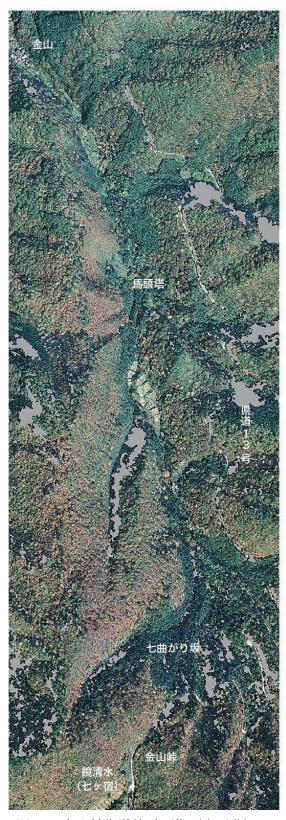
図 25 金山越街道俯瞰画像(上が北)。 昭和 51 年(1976)撮影の空中写真より 合成、灰色箇所はデータ欠

金山の麓から峠までの街道は、距離1.9km、比高差240m、平均勾配16%と傾斜が急で険しく、渓流沿いと山腹を伝うルートである。現在は街道沿いに耕作地はないが、昭和51年(1976)撮影の俯瞰写真では、山の中腹の狭い平坦面に水田や畑を確認することができる(図25)。金山のスギは、戦後、谷筋に選択的に植林されたため、沿道両側の斜面に広葉樹はほとんど見られない。また、山腹は傾斜が急で険しくて、街道沿いの所々に山側の土留めを兼ねた積石堤を確認できる。平成26年(2014)7月の豪雨では街道筋の23箇所が被災し甚大な被害が生じたが、出水はいずれも集水型斜面の麓に水が集中して生じたものである。

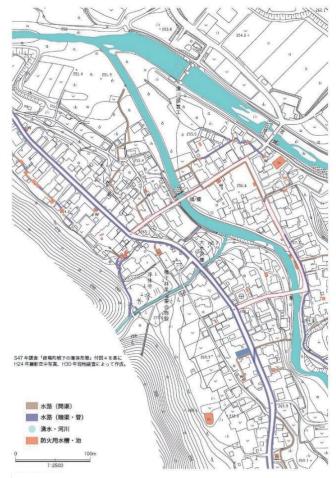
図 27 楢下の水系

金山川は楢下の下流(北側)で須川に合流するため、下町と流町は両河川に挟まれた三角形の低地に位置する。楢下より上流の金山川は、河岸段丘面に切り込んで狭い谷底を流れるため、段丘面に水を引くことができない(図27)。段丘面上には、かなり上流の富橋方面から水路が引かれている。

新町は街路に沿ってこの水路が引かれていたが、現在は上町まで暗渠となっている。上町の西側屋敷の裏庭には湧き水があり、池や水路につながっている。
