## 第5節 地形造成に関する計画（造成地の保全に関する計画）

### 5-5-2 排水計画

#### 【金山越】

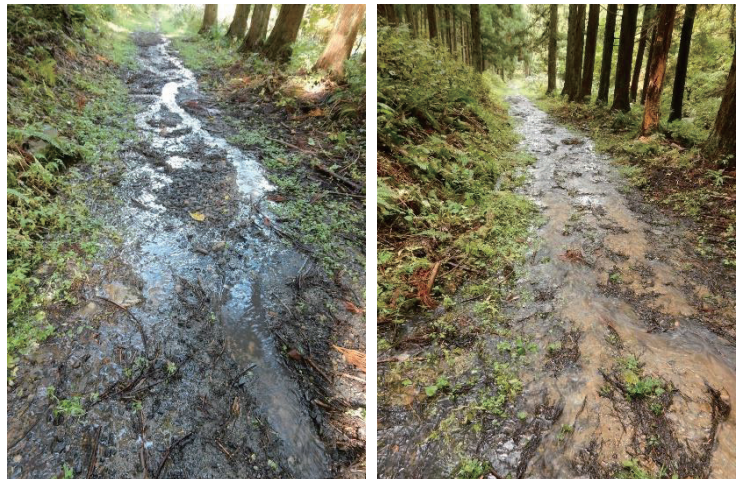
図 201 金山越の街道路面を流れる雨水

金山越では、融雪水や雨水、湧き水が街道の路面を流れる（図201）。

この流水による路面の洗掘を防ぐため、路面に流入する水を谷側（金山川側）に排水する素掘りの横断側溝を整備する。

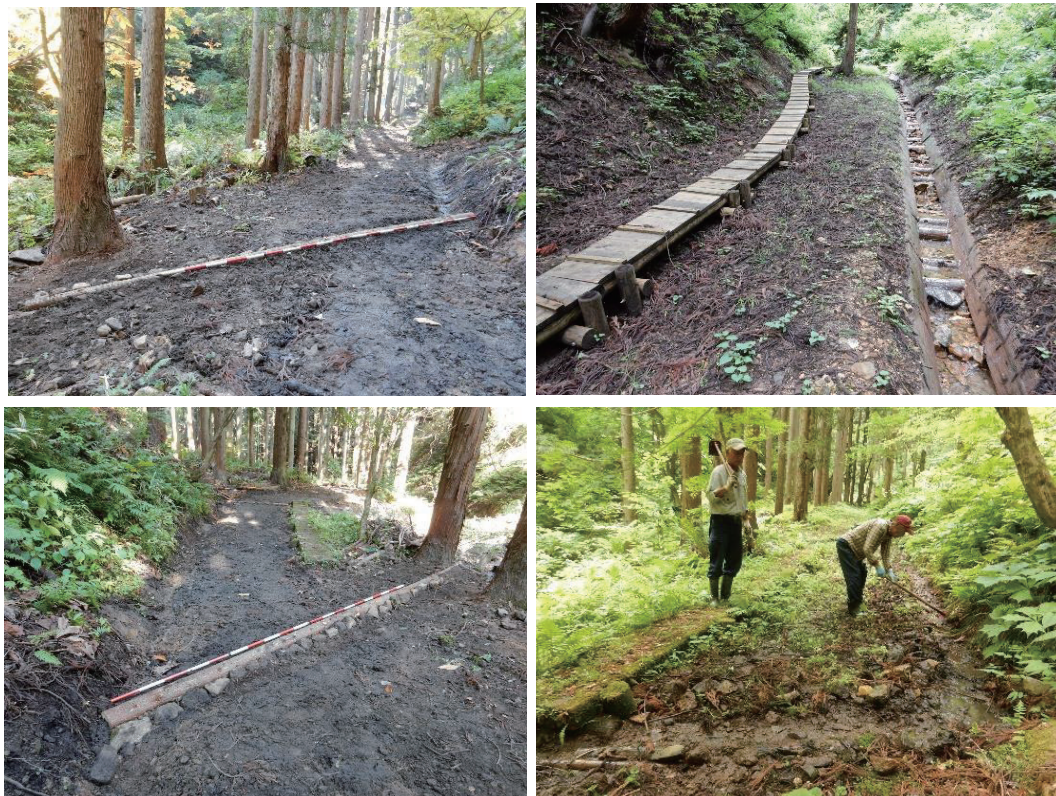
図 202 金山越の街道に設けられている排水路。市民史跡保全活動の際に排水路に堆積した落ち葉や土砂の撤去が行われている

なお、年3回、金山越の現地で実施している市民史跡保全活動の際には、沿道に設けられた素掘り排水側溝に堆積した落ち葉や枯れ枝、土砂等を撤去して流路を確保している（図202）。

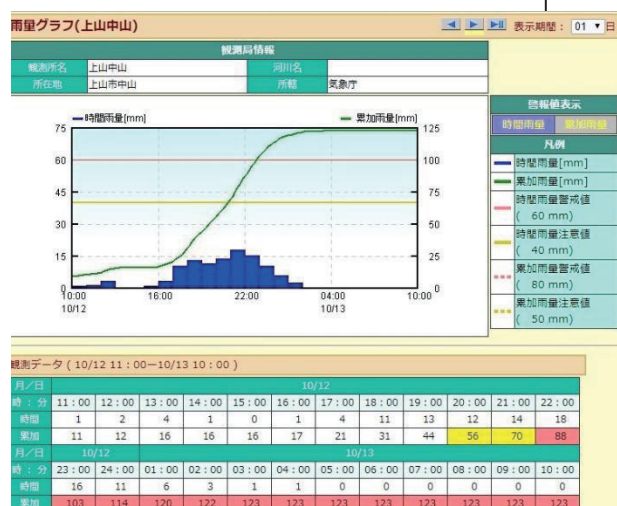
図 203 上山市中山観測所の台風 19 号雨量

台風 19 号は日本各地に甚大な被害を及ぼした。本市では、令和元年 10 月 12 日から 13 日にかけて接近し、金山越 23 か所で甚大な被害が生じた平成 26 年 7 月の大雨より上山市中山観測所の 24 時間雨量は約 40mm 少なかったものの、激しい雨に伴い市内 11 箇所に避難所が開設された。

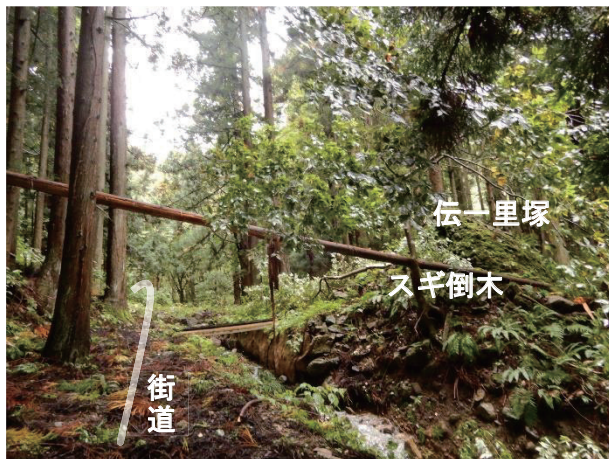
図 206 台風 19 号の影響で街道を塞いだ倒木

台風 19 号による被害を確認するため、台風一過の 10 月 13 日に金山越を踏査し、風雨による倒木等を確認した。

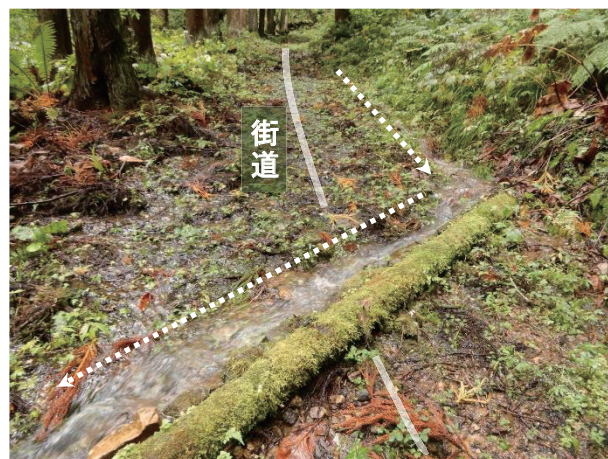
図 207 街道を横断する排水溝

しかし、金山で開催している市民史跡保全活動で素掘り側溝の堆積物撤去や、金山川の流路を塞ぐ倒木のチップ化などを定期的に行ってきたこともあり、台風 19 号の影響で金山川は増水したものの、流路は確保され、素掘り側溝も機能した。

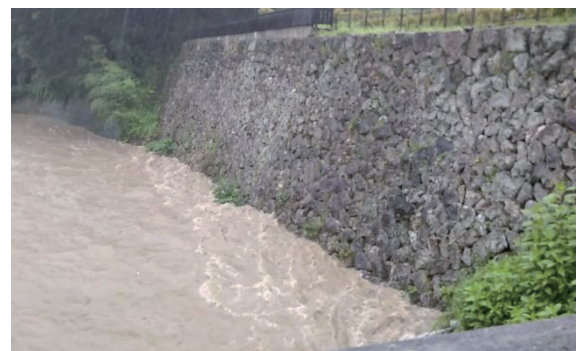
図 210 増水した金山川（2020.07.28 撮影）

檐下宿では、檐下地内を流れる須川で氾濫注意水位1.80mを超え（図210）、累加雨量は168mmに達した（図212）。檐下宿「旧武田家」では、地元消防団が建物周辺に土嚢を積んだものの、雨水が建物西側の厩付近から屋内に流入し、三和土や敷き藁・粃殻が冠水（床下浸水）する被害が生じた（図211）。

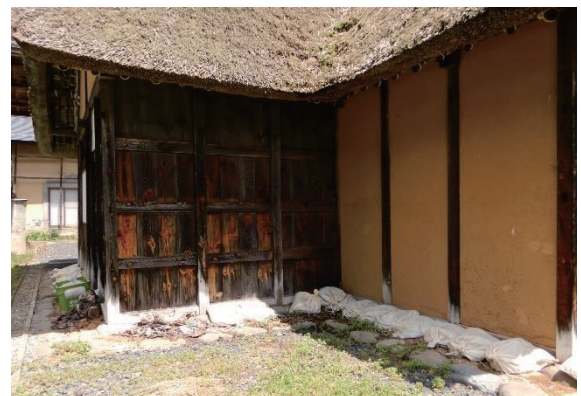
図 211 雨水が流入した「旧武田家」厩

旧武田家の建物周辺には排水路が無いことから、再発防止のため、西側からの雨水流入を防ぐ排水設備を整備する。

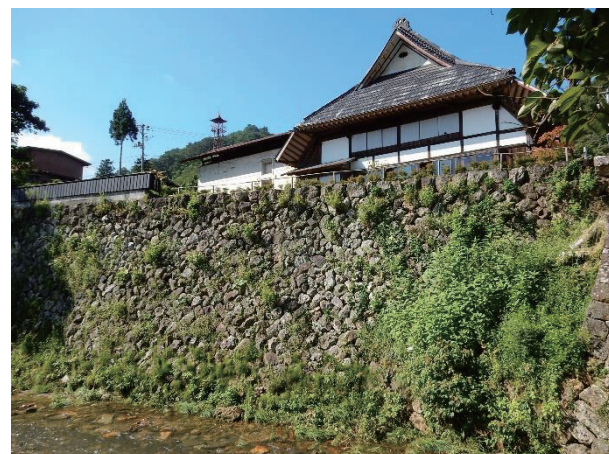
図 238 山田屋石垣除草前

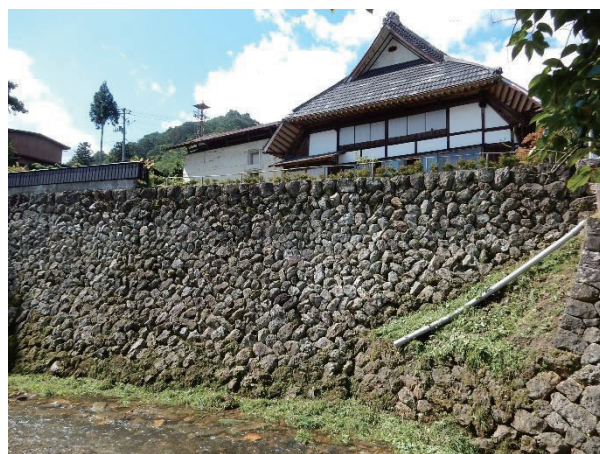
図 239 山田屋石垣除草後
