## 【金山越】

## 5-6-2 危険木の処置

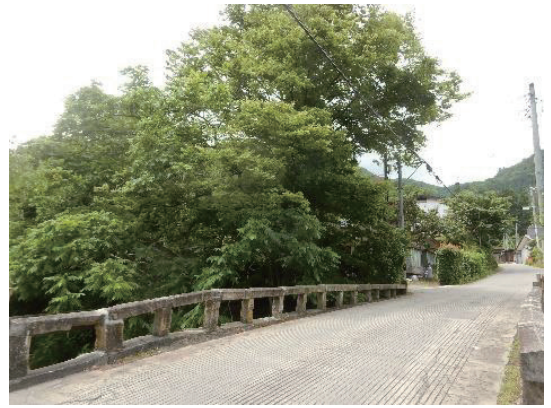
図 248 大きく枝を張るケヤキ

金山川に架かる新橋の上流左岸のケヤキや雑木等が大きく成長し、新橋及び街道に向かって大きく枝を張ってきている（図248）。

これらの木々は、強風等により倒伏すると、石橋及び街道を毀損する可能性が極めて高いことから、通行の安全と史跡の保護のため、枝払いや伐採等を地元との合意形成を図りながら景観に配慮した上で計画的に実施していく。

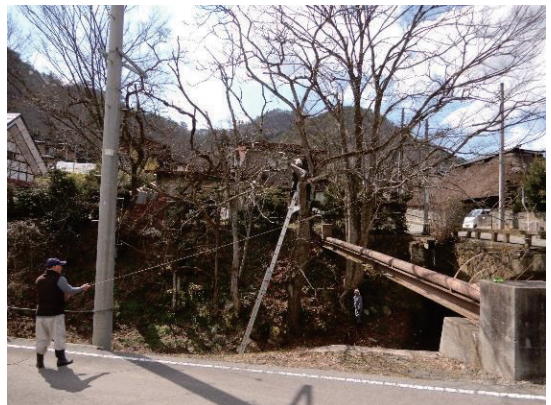
図 249 地域住民主導で危険木の枝払い  
2020. 03. 23

令和2年3月23日、地域の歴史を活かしたまちづくりに取り組んでいる地元の住民組織、羽州街道「檜下宿」研究会では、金山川沿いの眺望景観を保全するため、大きく成長したケヤキの枝払いや雑木の伐採を実施した（図249）。

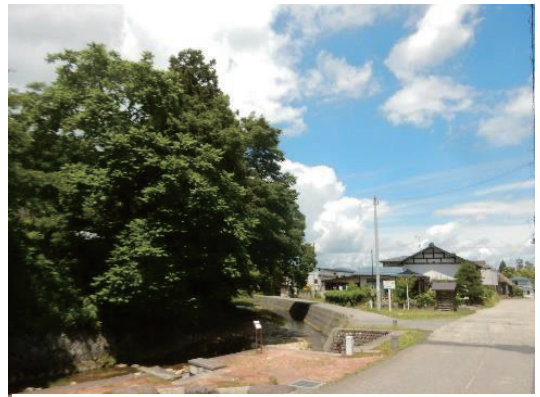
図 253 対岸まで枝を張ったケヤキ

金山川にかかる新橋下流左岸にあるケヤキやクルミが対岸まで枝を張り宿場内の眺望を遮っている（図253）。

同様に、硯橋の上流左岸のケヤキやクルミも対岸まで枝を張り、眺望を阻害していることから、史跡の眺望景觀を保全するため、枝払いや伐採を計画的に実施する。

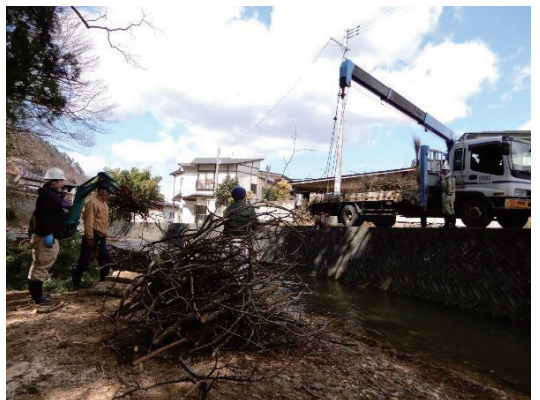
図 254 住民主導で枝払い 2020. 3. 23

令和2年3月23日、歴史を活かしたまちづくりに取り組んでいる地元の住民組織、羽州街道「櫓下宿」研究会が、金山川沿いの眺望景觀を保全するため、ケヤキの枝払いやクルミの伐採を実施した（図254）。

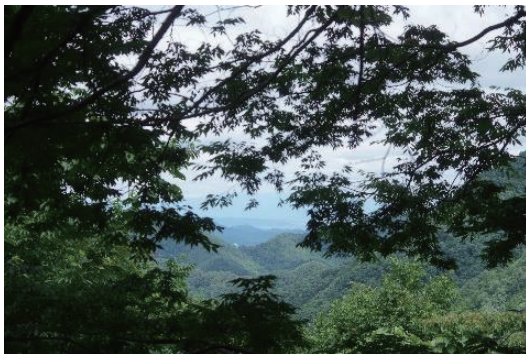
図 255 金山峠からの眺望を阻害する枝葉

なお、金山峠付近から北側を望んだときに見える残雪の月山及び村山葉山の眺望景觀を保全するため、視界を遮る雑木の枝払い等を計画的に実施する（図256）。

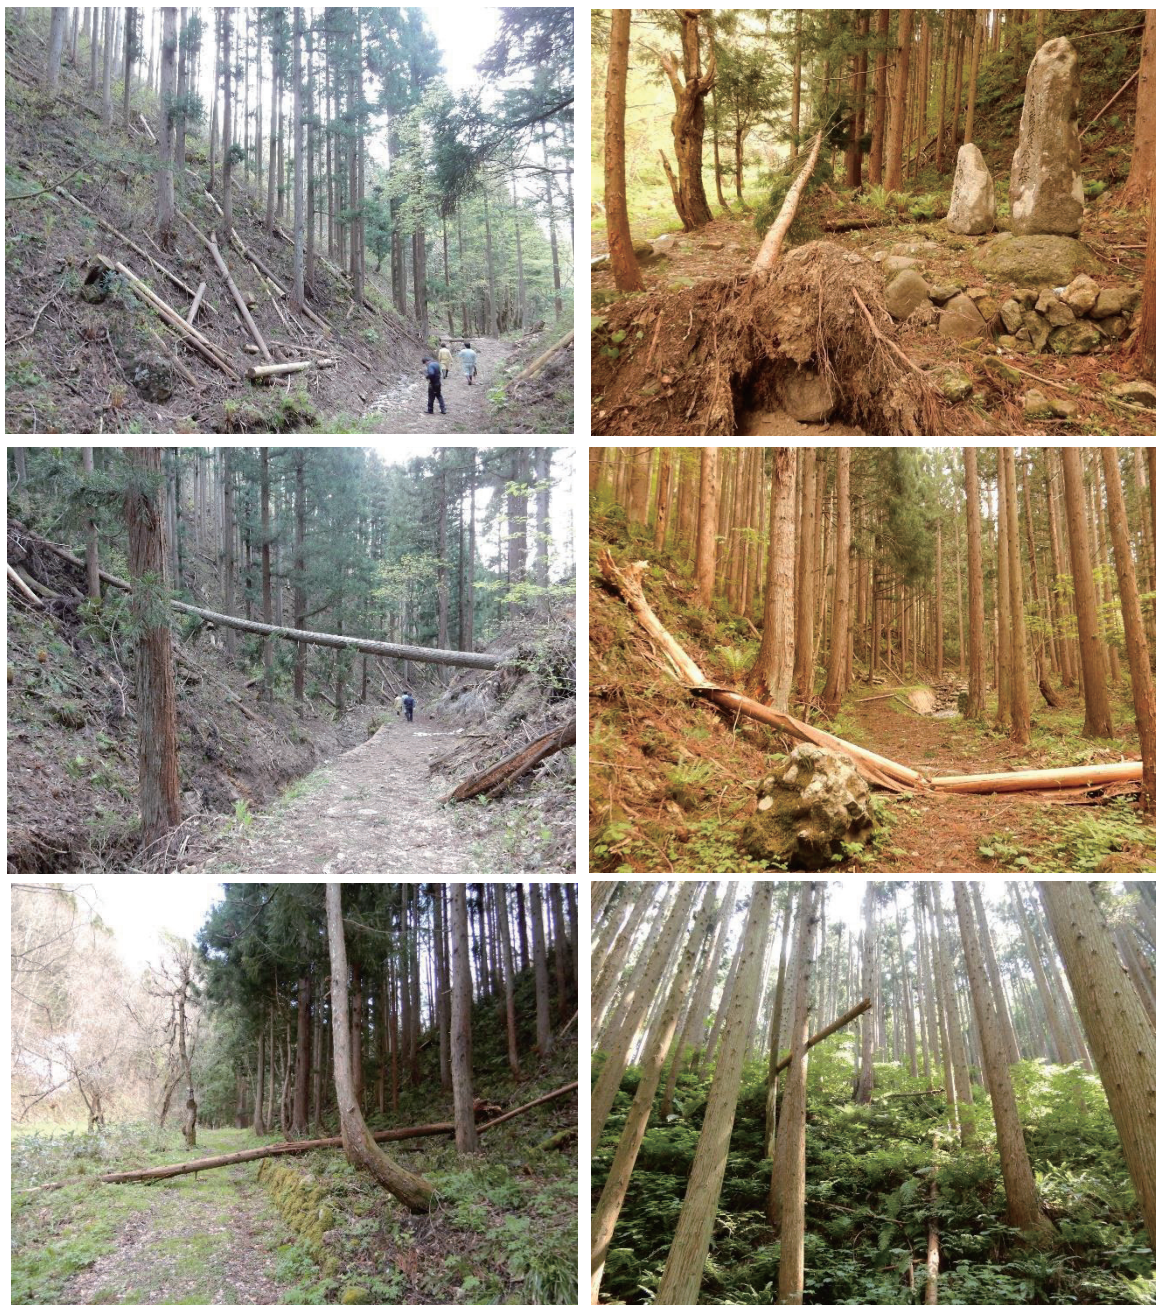
図 259 金山越の街道沿いにおける倒木

金山は、毎年、雪や風の影響による倒木が目立つ（図259）。

現地に放置された倒木は史跡の景観に相応しくなく、また、平成26年7月に史跡23箇所が被災した災害は、現地の倒木類が大雨で金山川に流入し、水の流れをせき止めて決壊したことが要因の一つと考えられている。しかし、金山では重機類が進入可能なエリアが限られており、倒木の搬出は困難である。

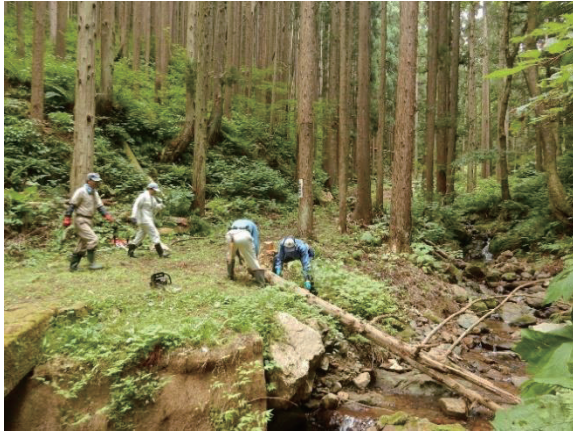
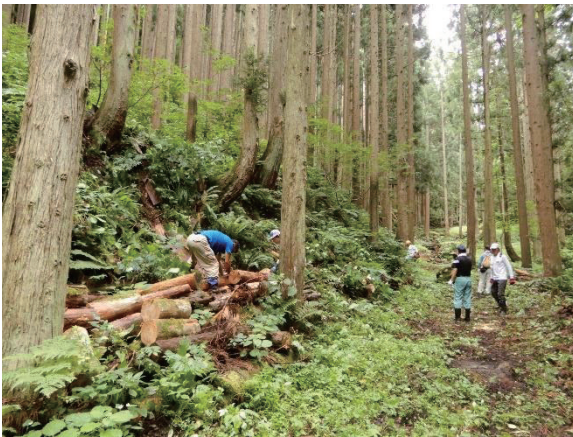
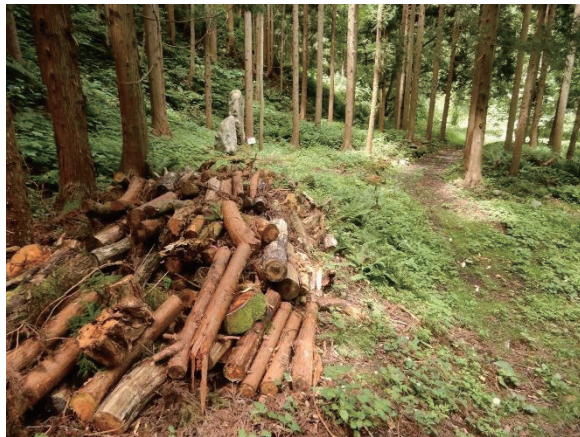
図 260 倒木を玉切にして現地に積み戻す（市民史跡保全活動）

そこで、市民史跡保全活動の際に、倒木を玉切りにして現地で積み戻す整理作業やチップ化を実施しており、今後も市民参加型保全活動の定期的な開催を通して史跡の景観の保全と災害の再発防止に努めていく。
